ARB Touring Series III

La nouvelle tente SIMPSON 3 ARB avec auvent et annexes

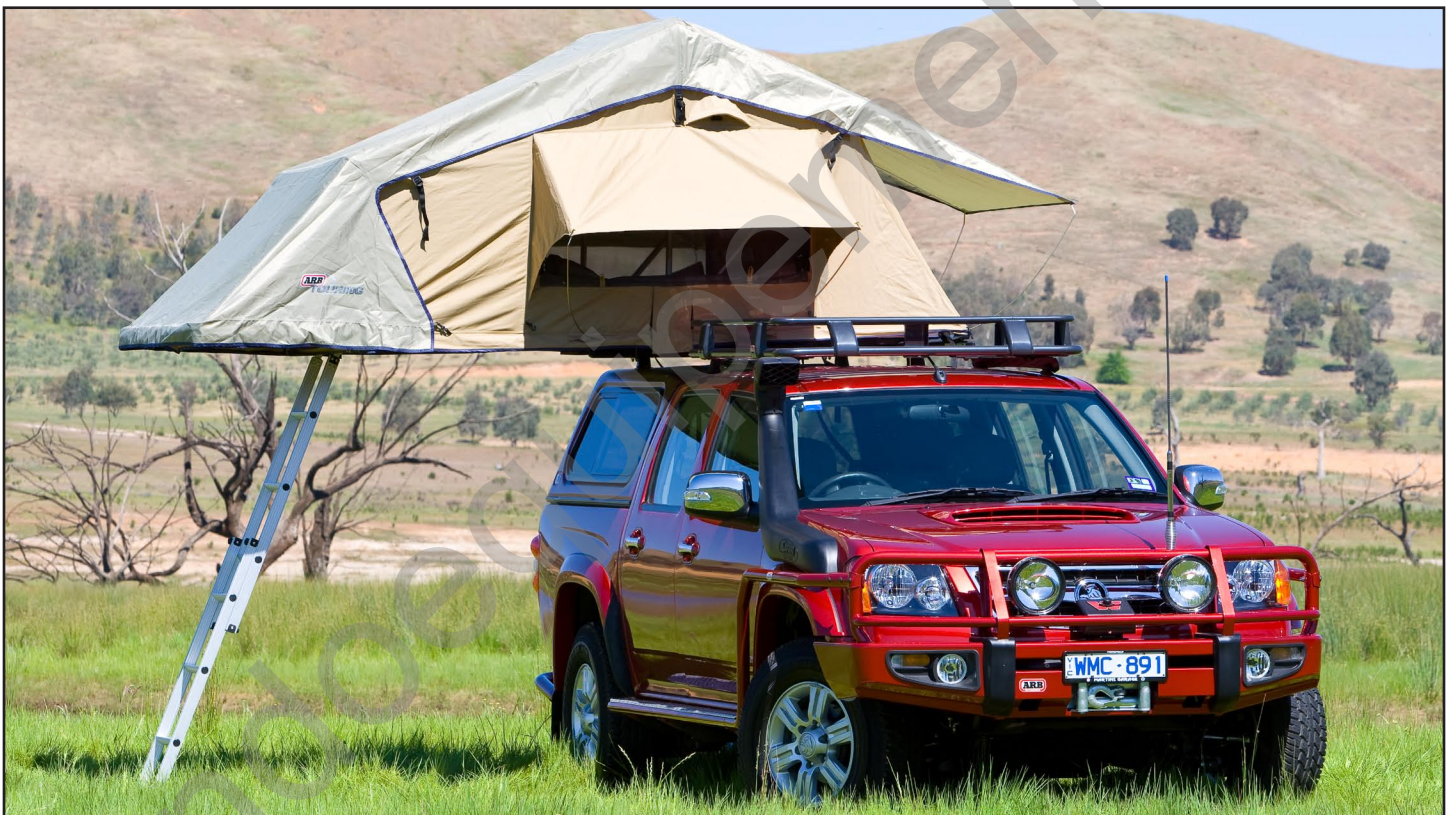
Randoequipement vous présente la nouvelle gamme Série III des tentes Simpson, ses annexe, auvents et accessoires divers. Après plus de six mois de conception et la réalisation d'une nouvelle usine pour améliorer la qualité, la tente de toit Série III intègre une nouvelle conception et de nouveaux matériaux pour plus de résistance, de solidité et d'étanchéité.

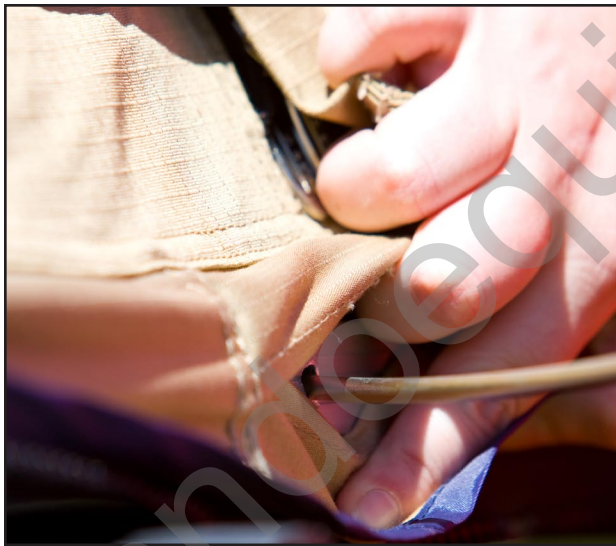
La toile de la tente de toit Simpson série III voit grandement améliorée sa résistance à l'eau avec l'augmentation de 240gsm (grammes par m²) sa toile finie avec un un lourd Poly / coton rip-stop de 300gsm et une toile avec revêtement en polyuréthane. Tous les coutures désormais équipés de bande soudure pour éliminer l'infiltration à travers des trous de perforation des aiguilles.

Fini les petits oeillets qui ont été utilisés pour localiser les tiges de fenêtres dans le cadre en aluminium. Ceux-ci sont remplacés par des ouvertures plus verrouillées, ce qui facilite la localisation.

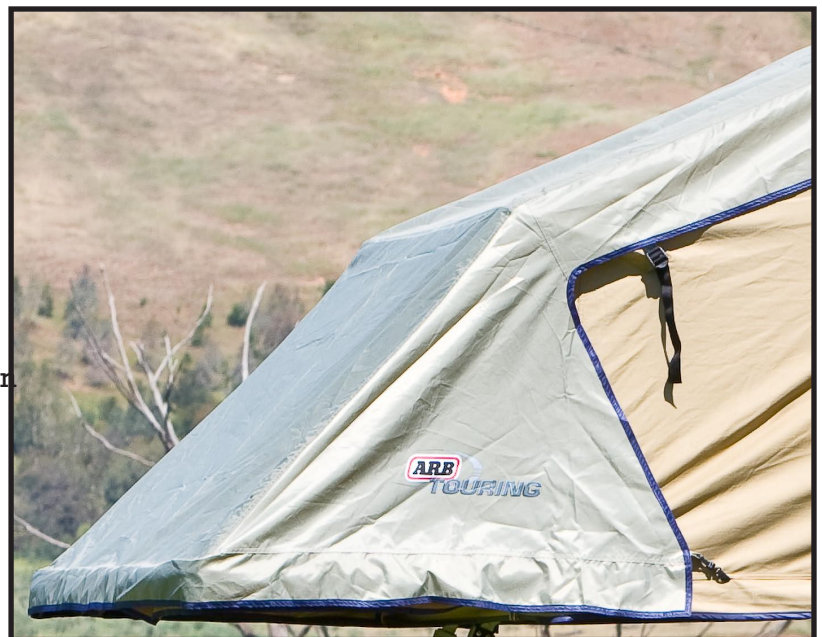
La moustiquaire de la tente de toit ARB Simpson est passé de 180D Nylon à 300D polyester. Ceci, couplé avec un revêtement en polyuréthane a augmenté la qualité et doublé sa capacité d'écoulement de l'eau.
En outre, toutes les attaches sont élastiques pour réduire les bruits gênants de battement lorsque le temps est venteux.

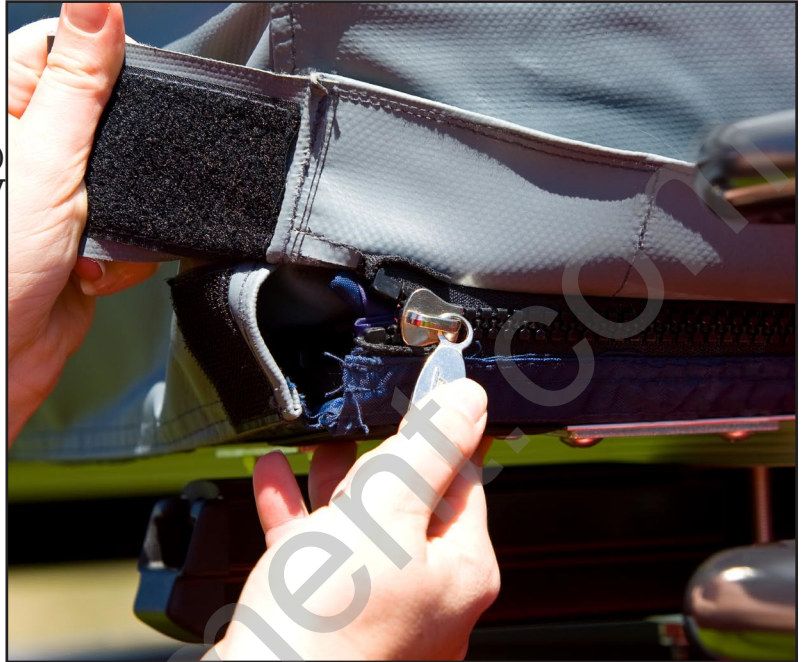
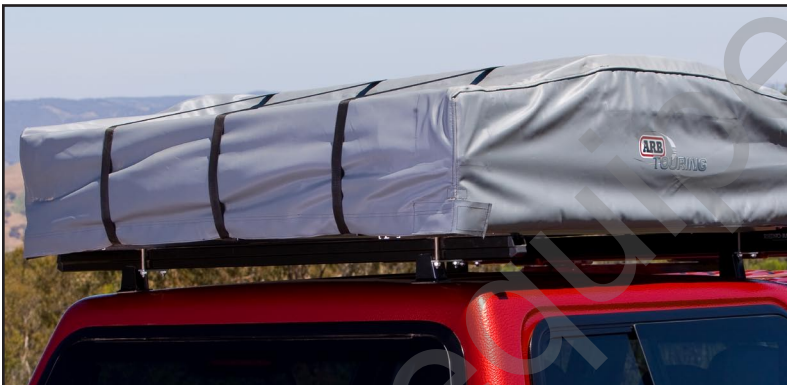
Tout Série III couvre désormais un plus grand, zip n° 10 pour Vislon une durabilité accrue.

Les deux sangles de couverture ont été portées à trois et sont perpendiculaires à l'échelle, en réduisant les risques de dommages de la toile et la et son gonflage pendant la route.

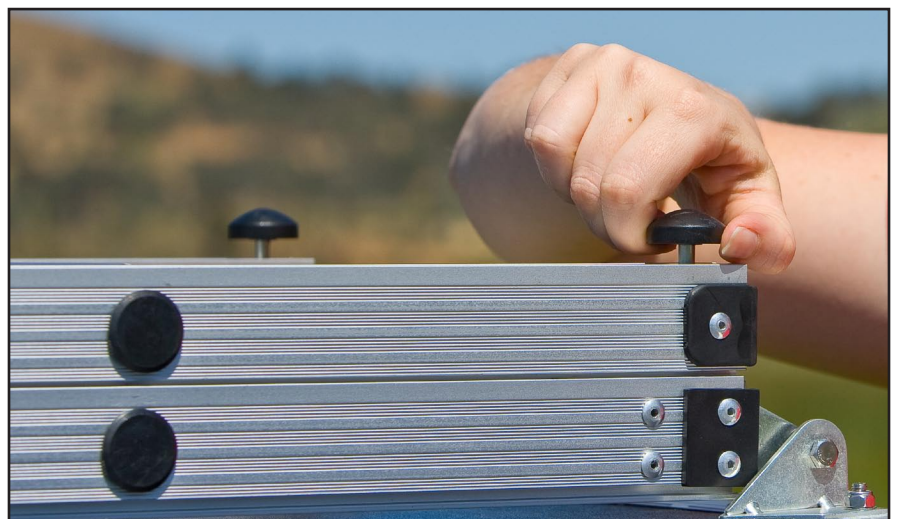
Avec tous les autres composants en aluminium, l'échelle est également fabriquée en aluminium brut pour éviter l'oxydation et sa finition plus durable est anodisé.

Les goupilles de verrouillage ont maintenant une plus grande tête arrondie pour réduire l'usure et améliorer la manipulation.

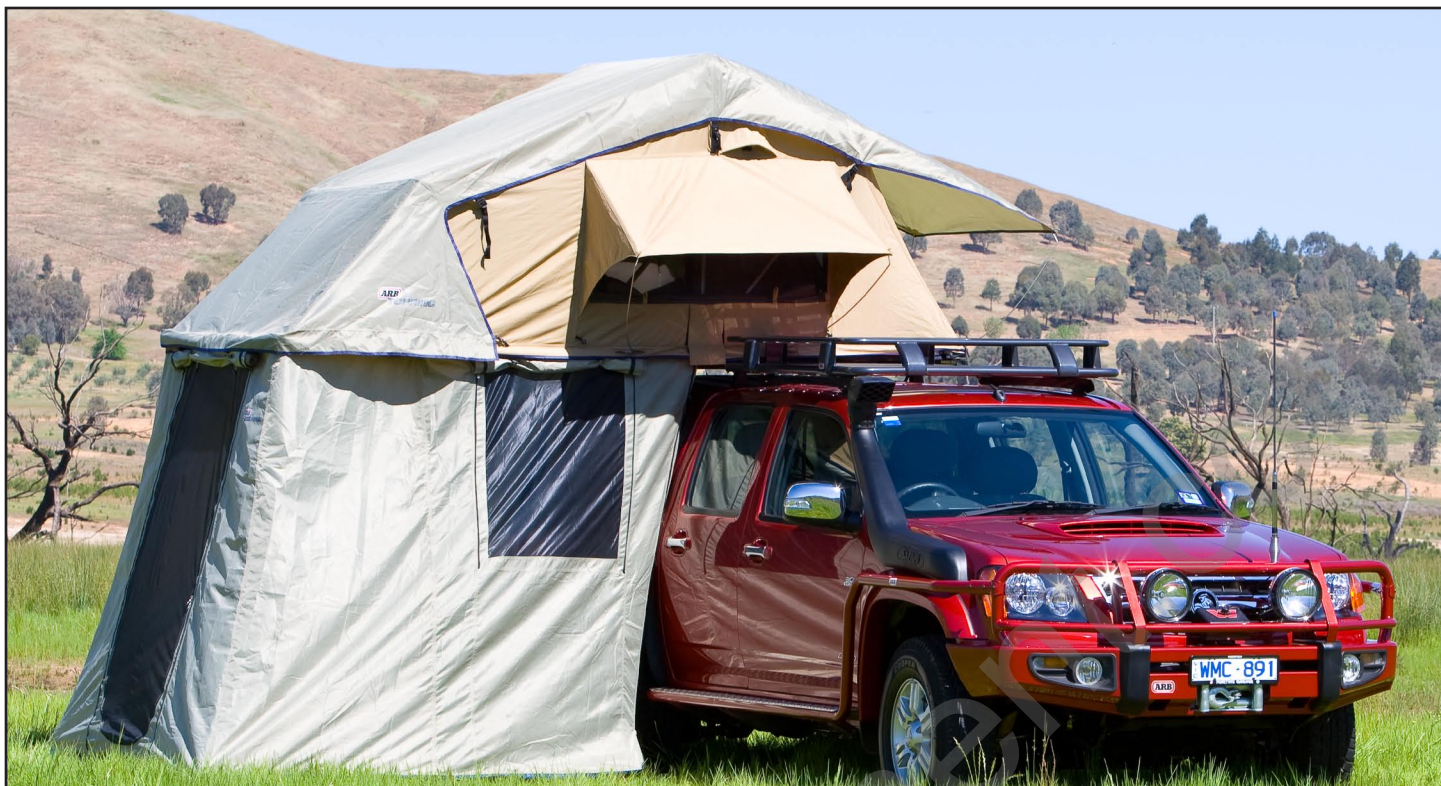
Annexe:

La conception de l'annexe est révisée et supprime l'intégration du plancher en raison des problèmes qu'elle posait avec les véhicules de divers hauteurs. Pour éviter les risques accrus de blessures en cas de déclenchement. Le sol était aussi sujet à devenir glissant si la pluie entrait par la porte.

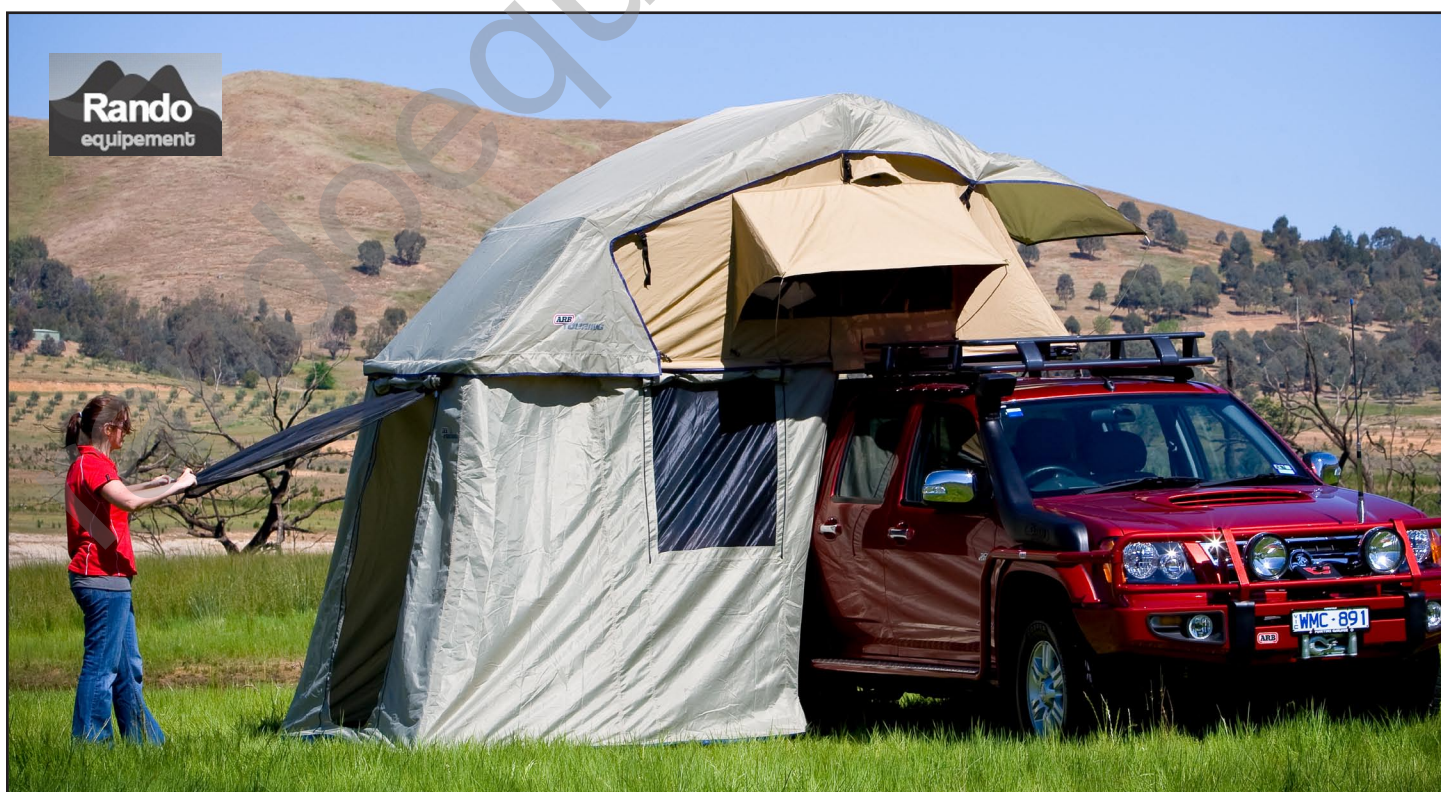
Le problème a été résolu en supprimant le plancher complètement et en mettant des rabats pour un plancher temporaire si le client le souhaite.
